生产建设项目水土保持设施  
验收鉴定书

项目名称：石岩天然气调压站

# 石岩天然气调压站

## 水土保持设施验收报告

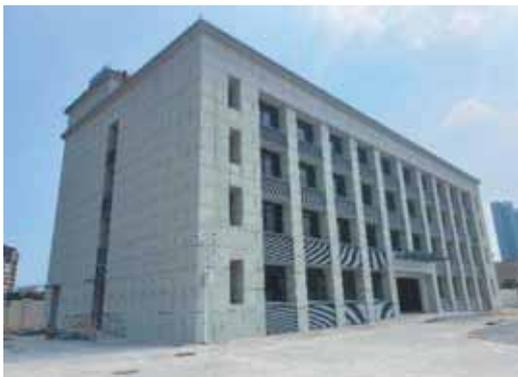
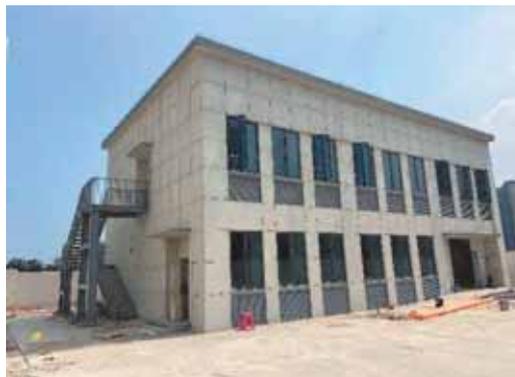
主体建筑现状

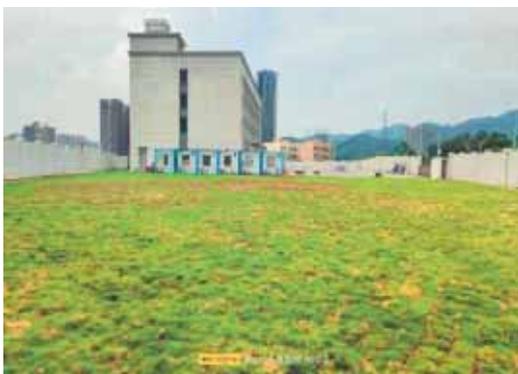
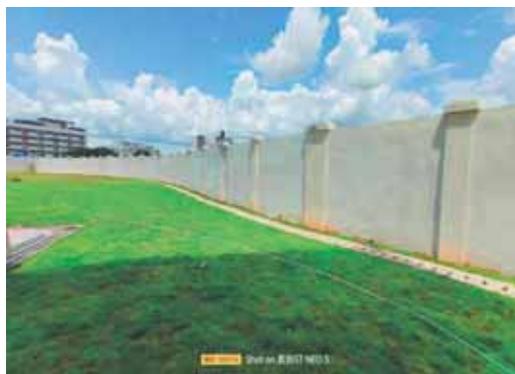
现场绿化植被

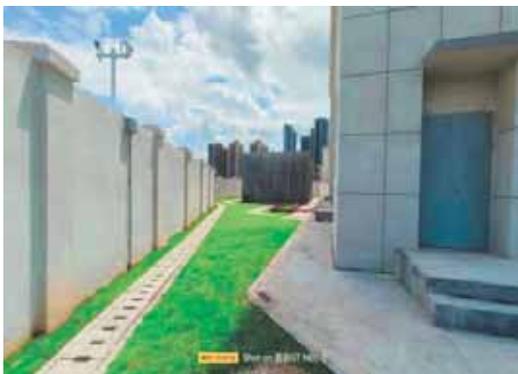
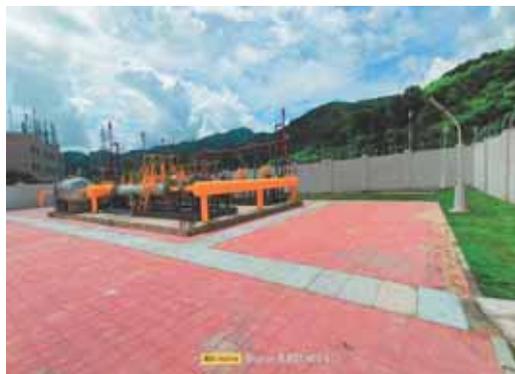
现场绿化植被

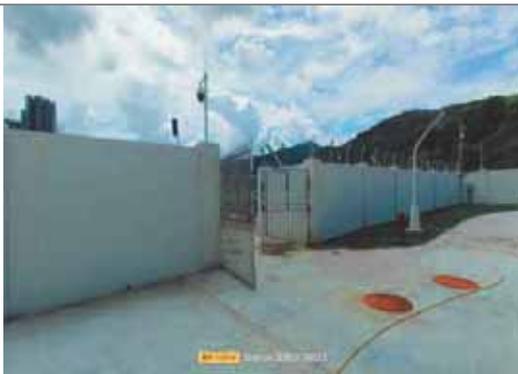
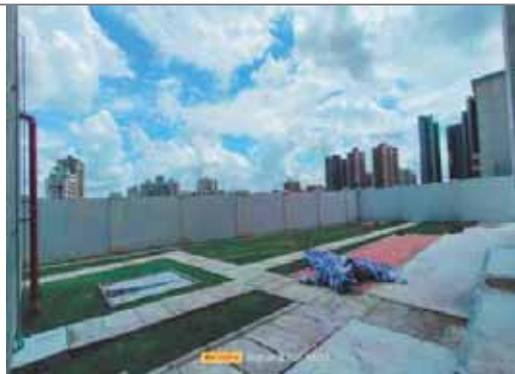
现场绿化植被

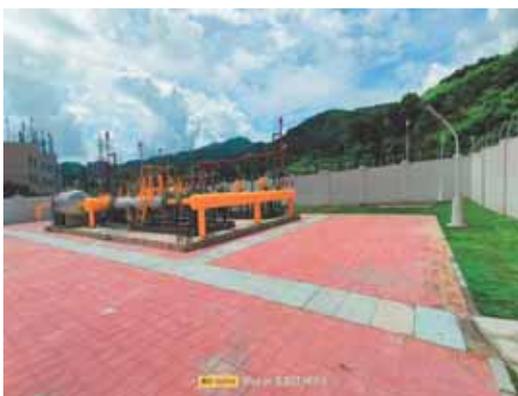
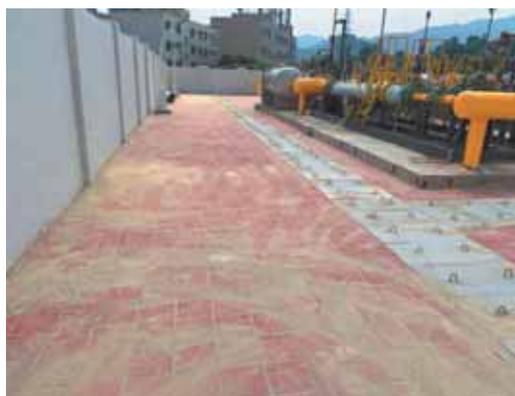
现状永久水土保持措施

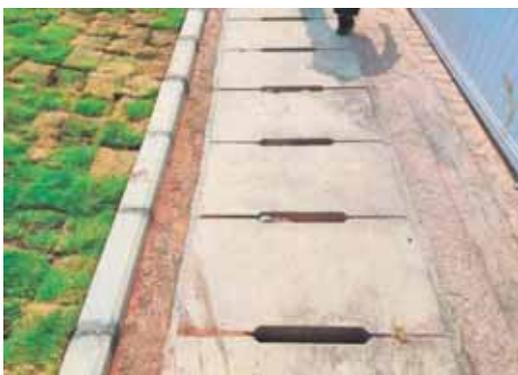
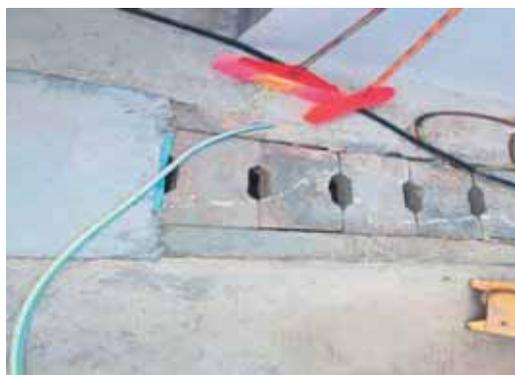
现状道路

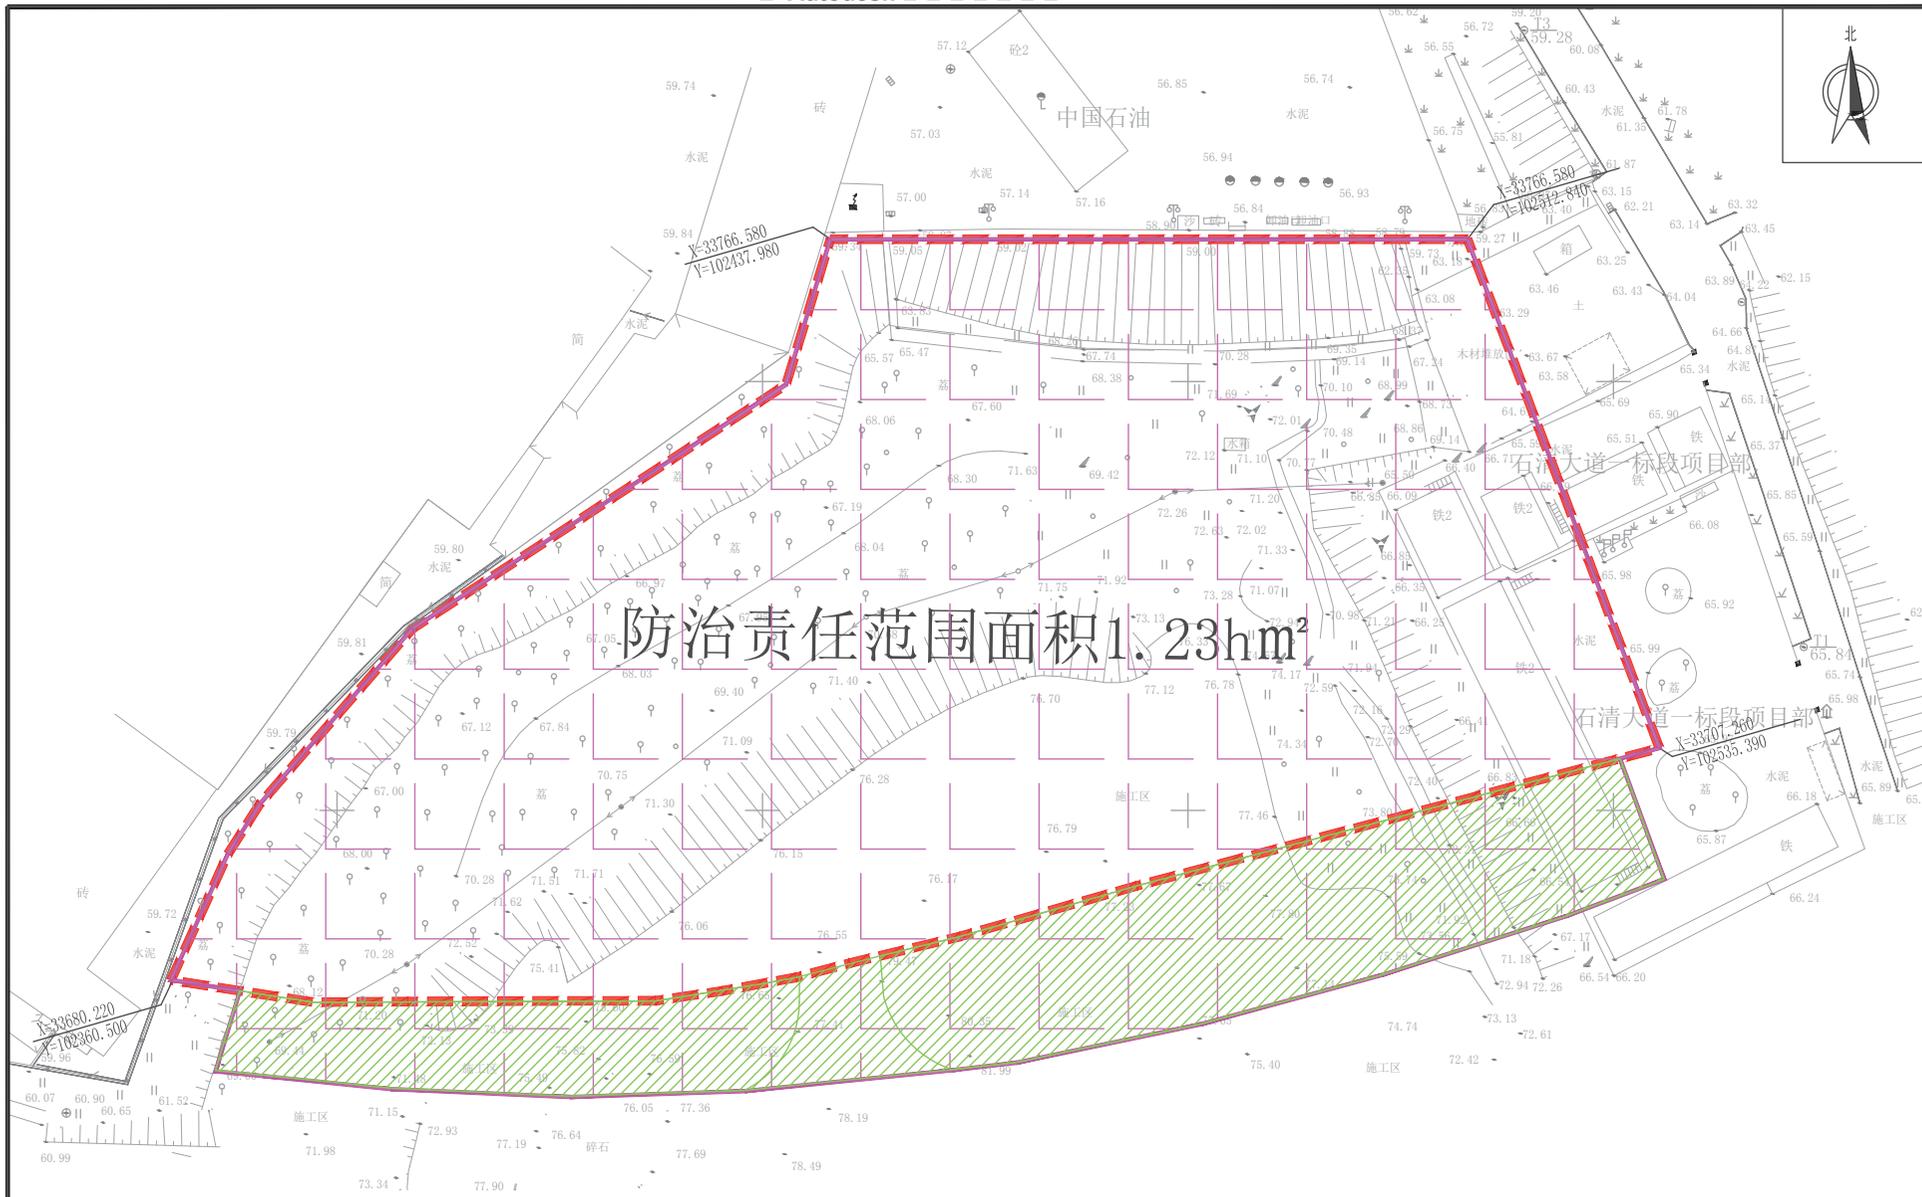
防治责任范围面积1.23hm<sup>2</sup>

- 1、本图引用《石岩天然气抢险服务中心及调压站CNG-母站》水保方案防治责任范围图
- 2、水土保持方案备案的防治责任范围为1hm<sup>2</sup>（红线用地）；因施工过程中临时占用南侧围墙外与石清大道之间的用地，占地面积约为0.23hm<sup>2</sup>，现完工后该用地已进行铺草皮复绿处理，故本次验收的防治责任范围为1.23hm<sup>2</sup>
