# 生产建设项目水土保持设施 验收鉴定书

项目名称：北站国际商务区 03-06 和 03-07 地块场平工程

# 北站国际商务区 03-06 和 03-07 地块场平工程 水土保持设施验收报告

建设单位：深圳市龙华区建筑工务署

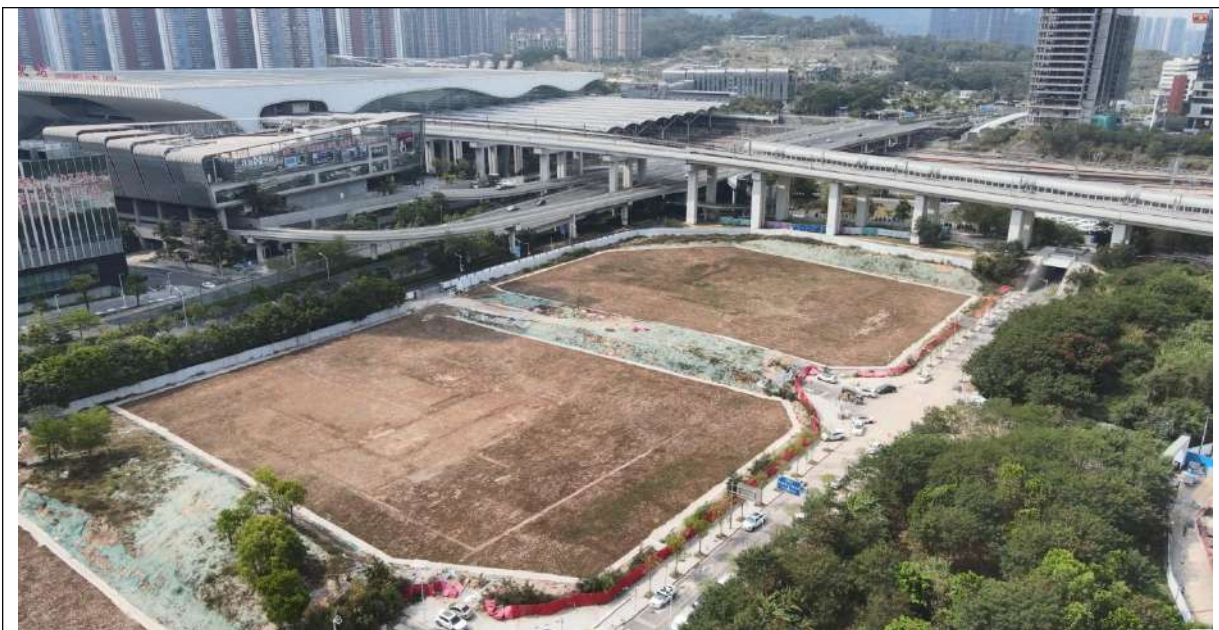
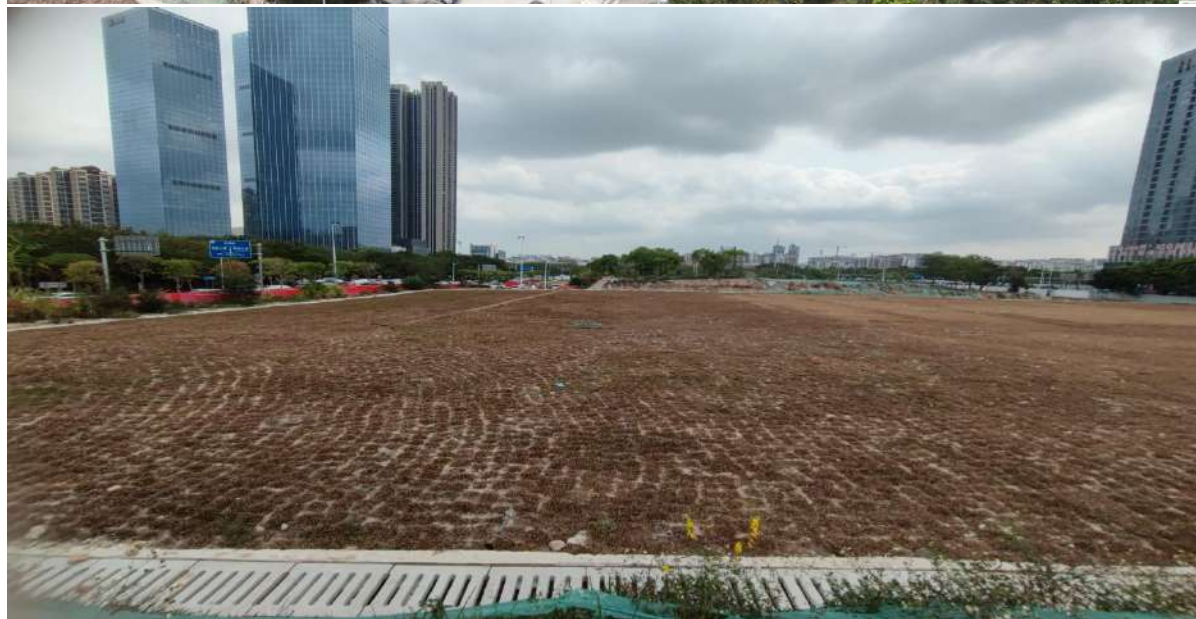
现场无人机照片

(1) 完工后现场照片

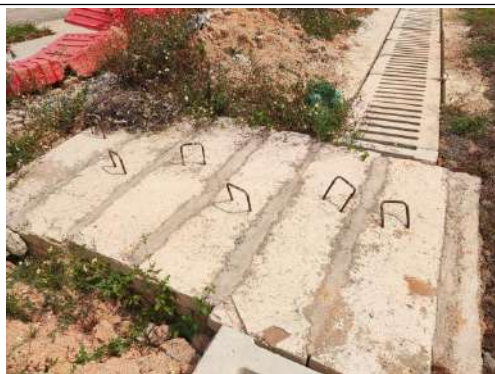
三级沉砂池

截止到 2023 年 4 月，经过一段时间的试运行，已实施的各项水土保持措施运行稳定，排水沟、排水管内无淤积，排水系统顺畅，已实施的植物措施总体生长状况良好，取得了较好的水土保持防护效果。

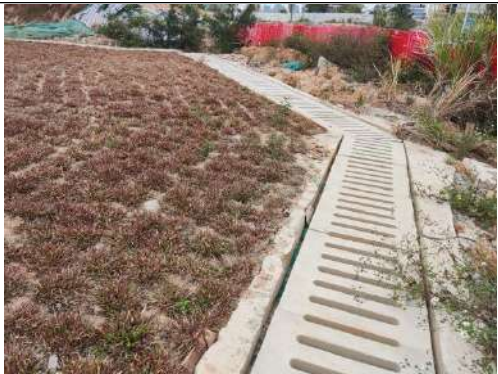
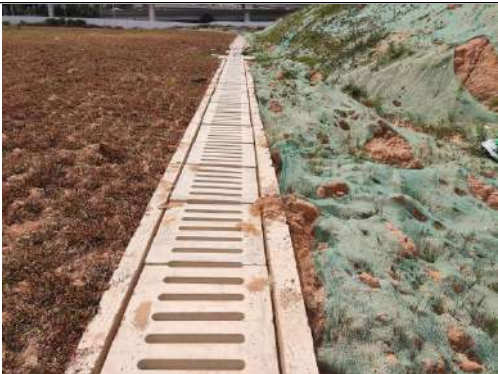
| 排水边沟 1 | 排水边沟 2 |

本次现场抽查对象是现场截排水设施及沉沙措施，主要检查其工程外观质量、轮廓尺寸及缺陷等。检查结果表明，室外排水沟及沉砂池等外观平整，质量基本达到水土保持要求，工程质量总体合格。

经过现场抽查分析认为：各分区排水措施外观规则、平整，质量较好。

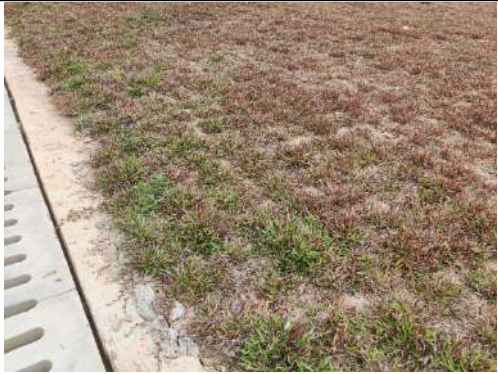
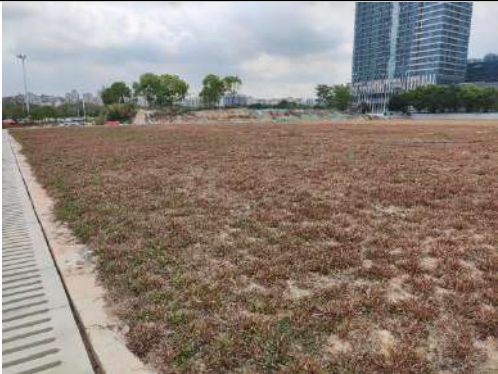
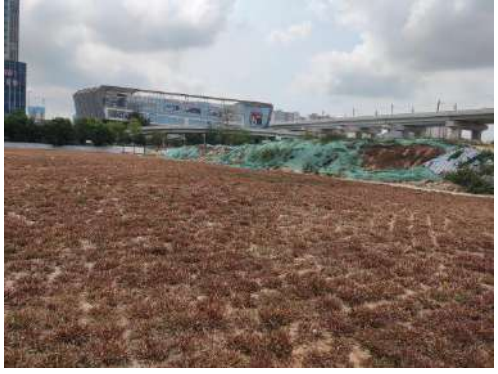
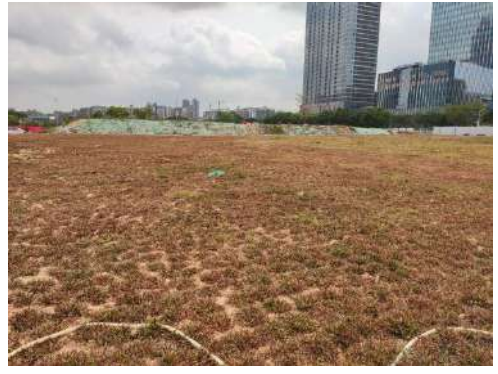
| 现状绿化 1 | 现状绿化 2 |

本项目场地场平完成后，将由政府进行售卖其他单位进行建设，目前场地正处在售卖中，场地内尚无其他单位进行建设。当前场地整体已绿化，部分裸露区域（如边坡）已由杂草覆盖，以及土工布覆盖，具有一定的水土保持效果，项目区内绿化整体情况尚且合格，基本符合验收条件。

验收组通过对植物措施进行抽查，评定了本次水土保持植物措施的评估结果。抽查结果显示，植物措施的布置采取铺设草皮、喷播植草等方式，草种的选择和配置比较合理，符合设计要求，已实施的植物措施总体生长状况良好。验收组认为：该项目水土保持植物措施工程质量总体合格，合格率为 90%。

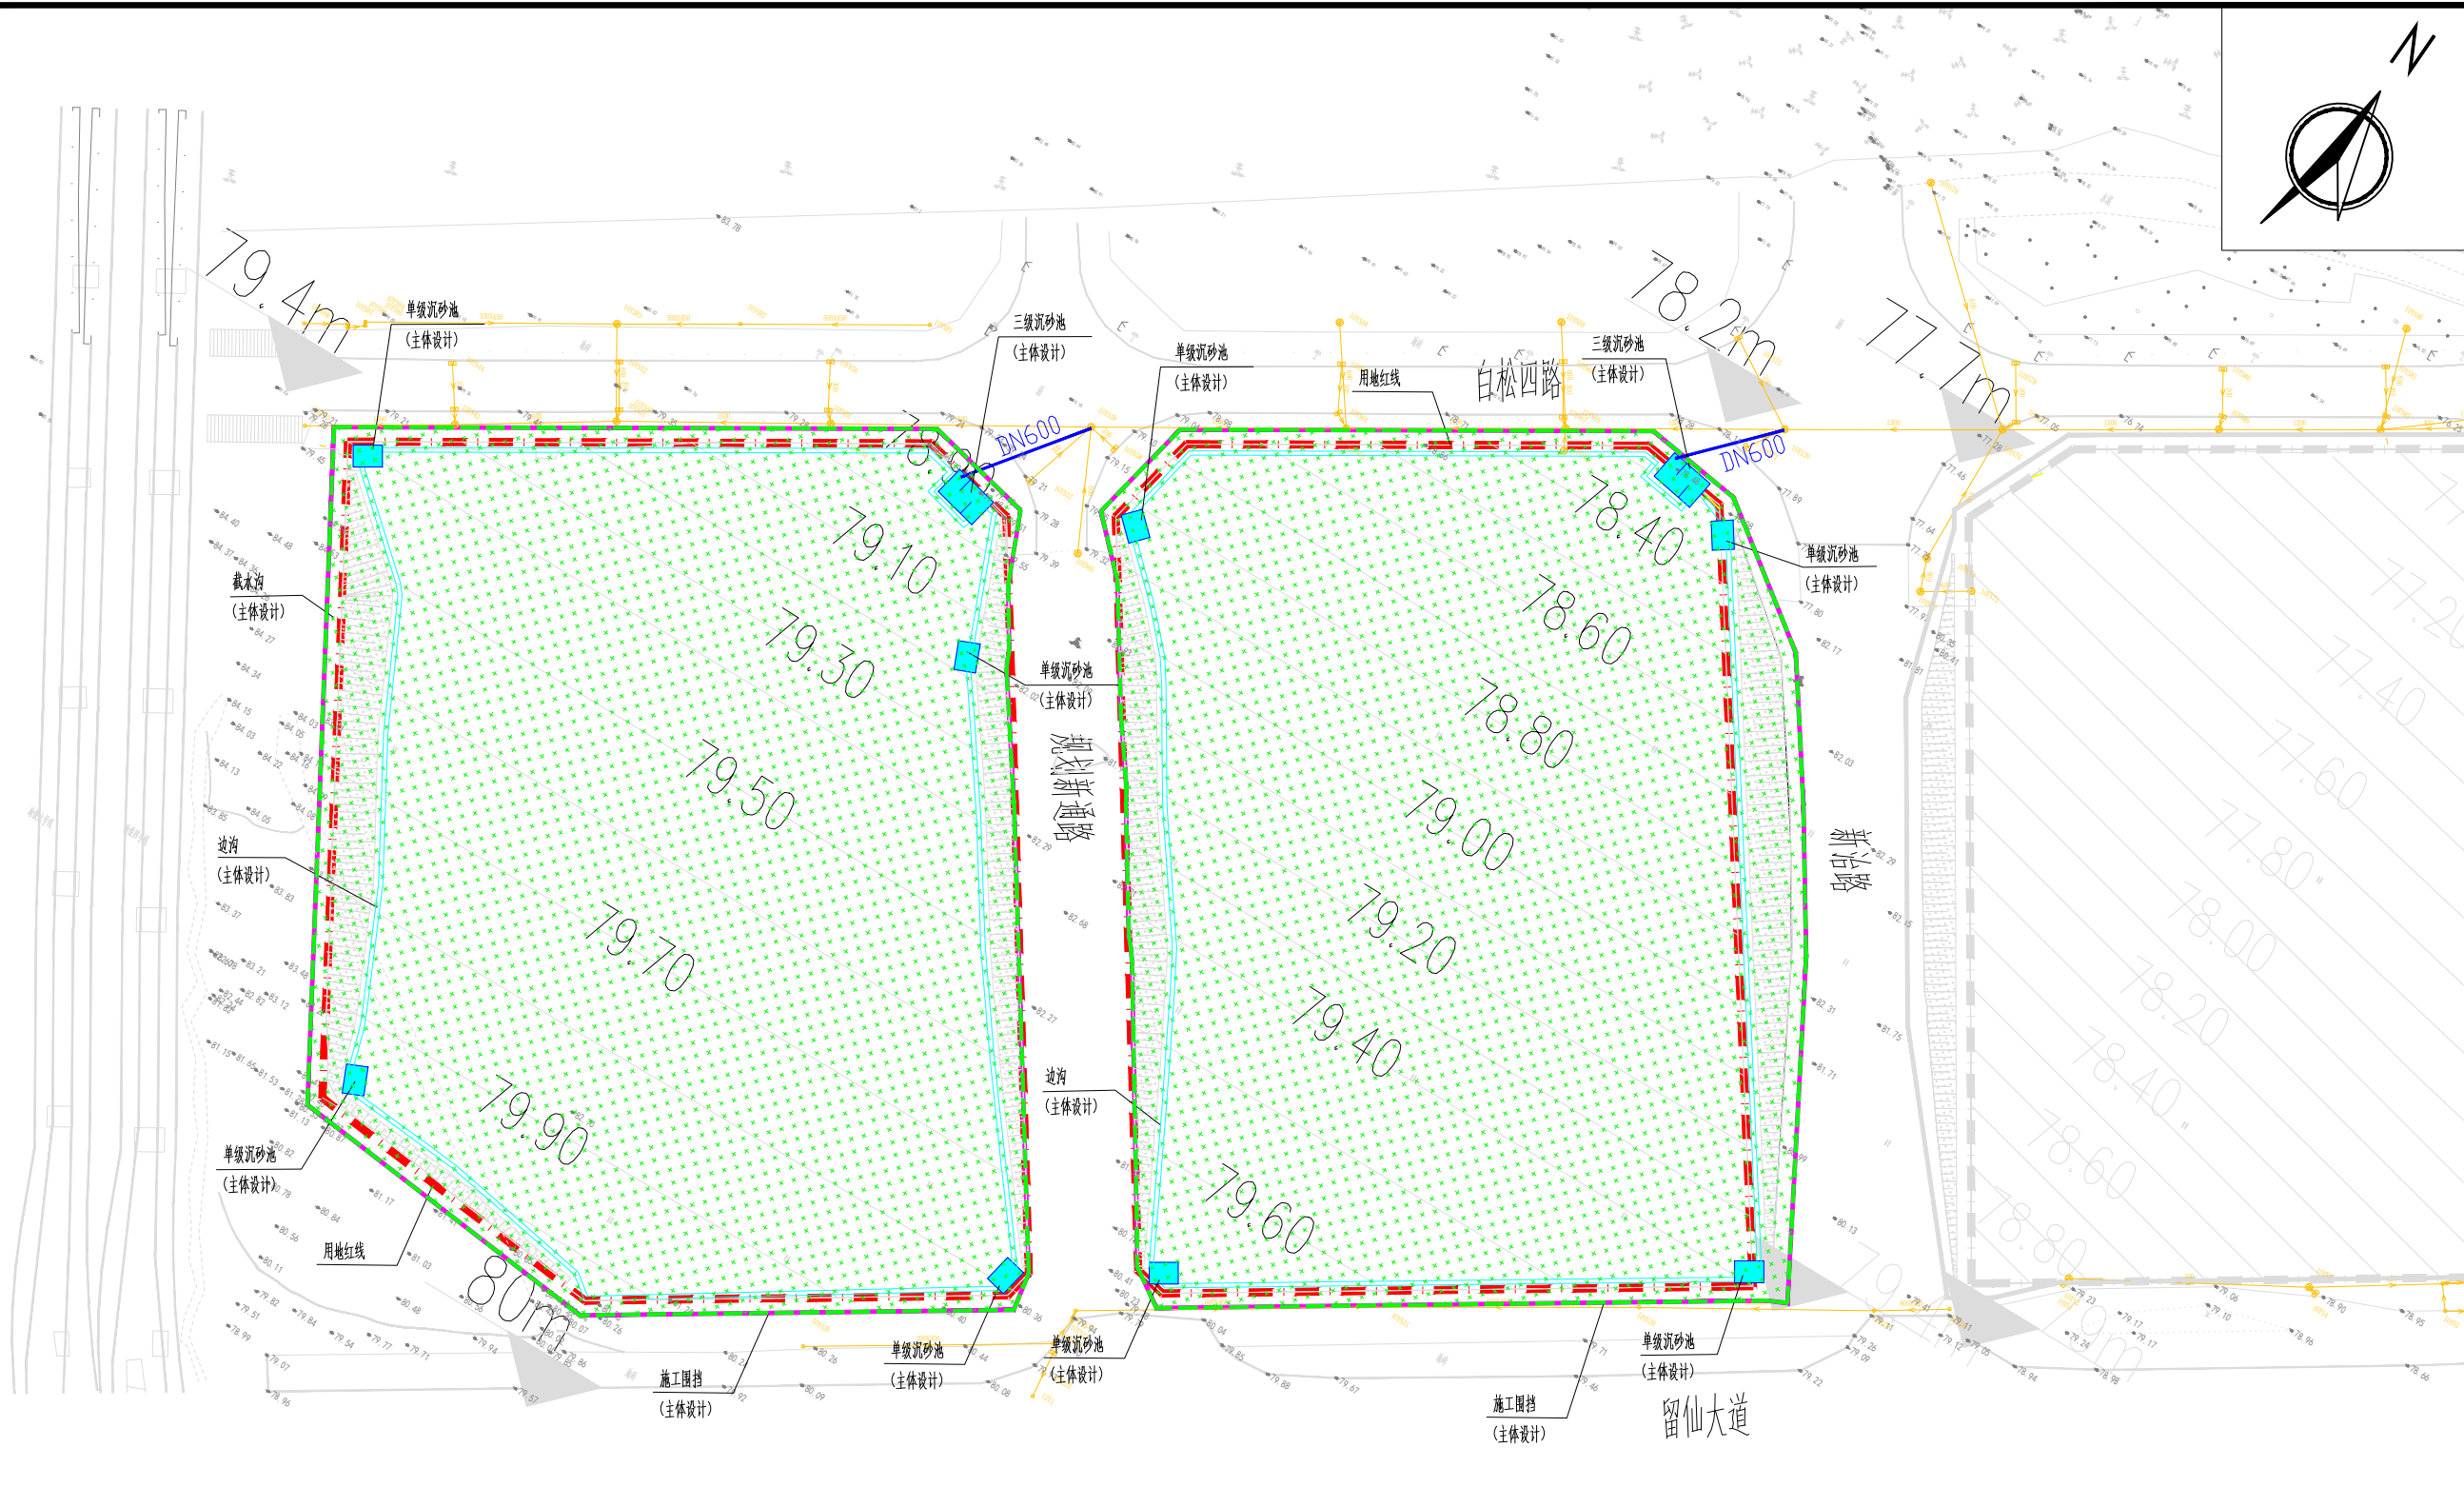
| 审查 | 刘学东 | 校核 | 史文飞 | 制图 | 陈晓峰 | 监测阶段 | 施工期 | 比例 | 1:1000 | 图幅 | A3 | 图纸名称 | 完工后永久水土保持措施平面图 | 图号 | SBJC-02 |

1、本图采用1956黄海高程，单位为米。  
 2、本项目永久水土保持措施：  
 绿化面积约21847.25m<sup>2</sup>，其中场平区铺草皮绿化20244.29m<sup>2</sup>，  
 边坡喷播植草1602.96m<sup>2</sup>，边沟约814m，三级沉砂池2座，单级沉砂池8座。
